Glasbruch – Ursachenforschung

Glasbruch

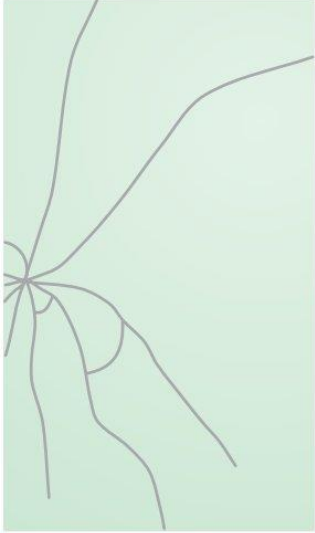
Art des Glasbruches		Darstellung
Beispiel:	Randbruch Floatglas Mechanische Punktlast

schwache bis mittlere Intensität tritt auf bei Floatglas, Verbund-Sicherheitsglas, Verbundglas, Gießharzscheiben und Ornamentglas	Scheibenansicht

Ursache:	Steinchen zwischen Glasscheiben; Hammerschlag auf Glashalteleiste; andere Schlag- und Stoßeinwirkungen	Bruchquerschnitt

Charakteristik:	Einlaufwinkel alle Richtungen, nicht rechtwinklig; Durchlaufwinkel nicht rechtwinklig; Ausgangspunkt im Randbereich sichtbar; Ausmuschelungen im Bruchzentrum möglich	
Beispiel:	Randbruch TVG Mechanische Punktlast

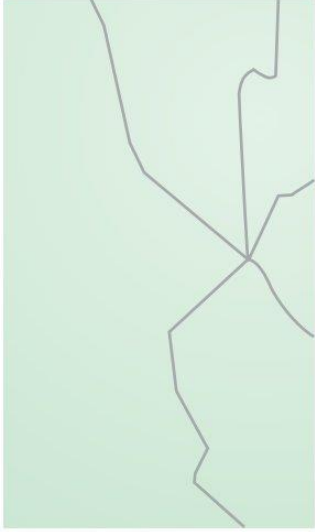
schwache bis mittlere Intensität tritt nur bei teilvorgespanntem Glas nach DIN EN 1863 auf	Scheibenansicht

Ursache:	Steinchen zwischen Glasscheiben; Hammerschlag auf Glashalteleiste; andere Schlag- und Stoßeinwirkungen	Bruchquerschnitt

Charakteristik:	Einlaufwinkel alle Richtungen, nicht rechtwinklig; Durchlaufwinkel nicht rechtwinklig; Ausgangspunkt im Randbereich sichtbar; Ausmuschelungen im Bruchzentrum oft vorhanden

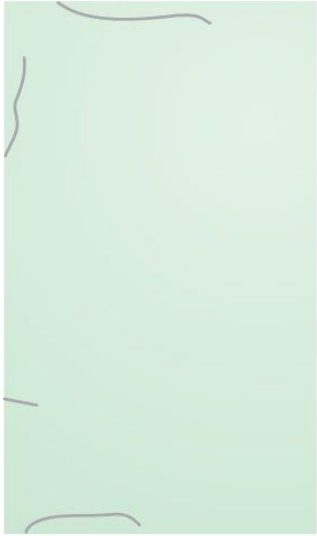
Art des Glasbruches		Darstellung
Beispiel:	<p>Klemmsprung Mechanische Punkt- oder Streckenlast</p> <ul style="list-style-type: none">

Lang anhaltend statisch <p>tritt auf bei Floatglas, Verbund-Sicherheitsglas, Verbundglas, Gießharzscheiben und Ornamentglas</p>	<p>Scheibenansicht</p>

Ursache:	<p>unterdimensionierte oder falsche Klötze bei sehr hohem Glasgewicht; falsches Handling des Klotzhebers; Längenänderung von Glas/Rahmen nicht berücksichtigt</p>	
Charakteristik:	<p>Einlaufwinkel alle Richtungen, nicht rechtwinklig; Durchlaufwinkel nicht rechtwinklig; Ausgangspunkt im Randbereich sichtbar; Ausmuschelungen im Bruchzentrum möglich</p>	
Beispiel:	<p>Torsionsbruch Mechanische Streckenlast</p> <ul style="list-style-type: none">

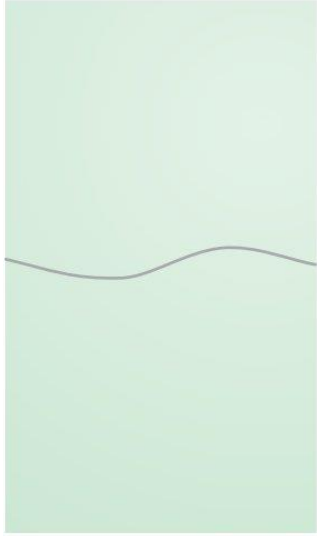
dynamisch <p>tritt auf bei Floatglas, Verbund-Sicherheitsglas, Verbundglas, Gießharzscheiben und Ornamentglas</p>	<p>Scheibenansicht</p>

Ursache:	<p>unterdimensionierte Glasdicke, hauptsächlich bei zweiseitiger Lagerung; verwundene und klemmende Flügelrahmen; Bewegungen im Baukörper mit Lastübertragung auf die Scheibe</p>	
Charakteristik:	<p>Einlaufwinkel alle Richtungen, nicht rechtwinklig; Durchlaufwinkel nicht rechtwinklig; in der Regel nicht eindeutig zuordenbar</p>

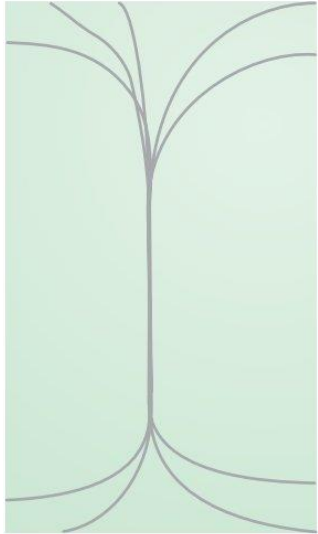
Art des Glasbruches		Darstellung
Beispiel:	<p>Flächendruckbruch Mechanische Flächenlast</p> <ul style="list-style-type: none">

Dynamisch / statisch <p>tritt auf bei Floatglas, Verbund-Sicherheitsglas, Verbundglas, Gießharzscheiben und Ornamentglas, sehr häufig bei Isolierglas</p>	<p>Scheibenansicht</p>

Ursache:	zu hohe Belastung durch Temperatur, Luftdruck und/oder Höhenunterschiede zwischen Produktions- und Einbauort bei Isolierglas; unterdimensionierte vierseitig gelagerte Aquarienscheibe	
Charakteristik:	Einlaufwinkel alle Richtungen, nicht rechtwinklig; kein Bruchzentrum erkennbar; Durchlaufwinkel nicht rechtwinklig; keine Ausmuschelung an der Glaskante

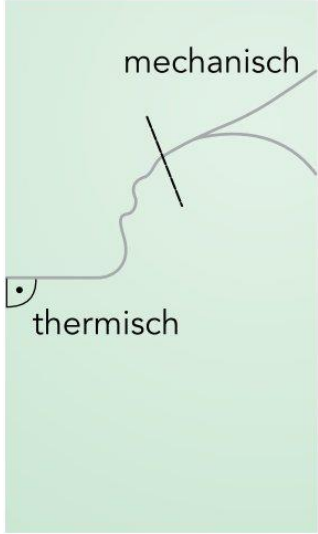
Beispiel:	<p>Hybridsprung Thermische / mechanische Lasten – sich überlagernd</p> <p>tritt auf bei Floatglas, Verbund-Sicherheitsglas, Verbundglas, Gießharzscheiben und Ornamentglas</p>	<p>Scheibenansicht</p>

Ursache:	Mehrfacheinwirkung durch Flächenlast (Sturmbö) an unterdimensionierter und bereits thermisch belasteter Scheibe	
Charakteristik:	Einlaufwinkel rechtwinklig; Durchlaufwinkel nicht rechtwinklig; keine Kantenausmuschelungen; kein Bruchzentrum erkennbar

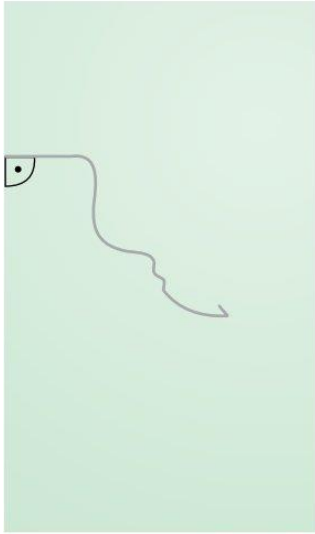
Art des Glasbruches		Darstellung
Beispiel:	Thermischer Normalsprung ■ Thermische Streckenlast ■ Schwache bis mittlere Intensität tritt auf bei Floatglas, Verbund-Sicherheitsglas, Verbundglas, Gießharzscheiben und Ornamentglas, bei Drahtglas Abweichungen aufgrund des Drahtnetzes möglich	<p>Scheibenansicht</p>

Ursache:	Innenseitige teilweise Abdeckung der Scheibe bei Sonneneinstrahlung; zu tiefer Falzeinstand; im Paket gelagerte Schall-, Wärme- und Sonnenschutzfunktionsgläser (insbesondere Isolierglas) ohne Abdeckung bei direkter Sonneneinstrahlung	
Charakteristik:	Einlaufwinkel rechtwinklig; Durchlaufwinkel rechtwinklig; Kantenausmuschelungen am Einlauf nicht vorhanden

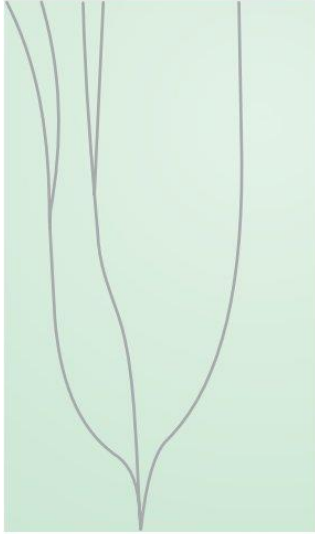
Beispiel:	Deltabruch Mechanische Flächenlast ■ Lang anhaltend ■ statisch/dynamisch ■ zweiseitige Lagerung tritt auf bei Floatglas, Verbund-Sicherheitsglas, Verbundglas, Gießharzscheiben, Ornamentglas und Drahtglas	<p>Scheibenansicht</p>

Ursache:	lang anhaltende, hohe Schneelast auf zwei- oder dreiseitig gelagerter Überkopfverglasung	
Charakteristik:	Einlaufwinkel nicht rechtwinklig; Durchlaufwinkel nicht rechtwinklig; keine Ausmuschelungen an der Glaskante; Bruchzentrum an nicht gelagerter Kante

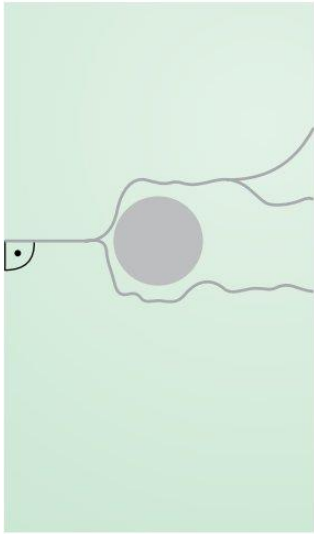
Art des Glasbruches		Darstellung
Beispiel:	<p>Thermischer Streckensprung</p> <ul style="list-style-type: none"> ☒ Thermische Streckenlast ☒ Schwache bis starke Intensität <p>tritt auf bei Floatglas, Verbund-Sicherheitsglas, Verbundglas, Gießharzscheiben und Ornamentglas, bei Drahtglas Abweichungen aufgrund des Drahtnetzes möglich</p>	<p>Scheibenansicht</p>

Ursache:	<p>Teilabdeckung mittels Innendekoration direkt an der Glasscheibe; dunkle Flächen (Aufkleber, Reklame, Glasbemalung) auf der Glasscheibe; Großes Pflanzenblatt o. ä. innenseitig direkt auf der Glasscheibe</p>	
Charakteristik:	<p>Einlaufwinkel rechtwinklig; Durchlaufwinkel rechtwinklig; Kantenausmuschelungen am Einlauf nicht vorhanden</p>

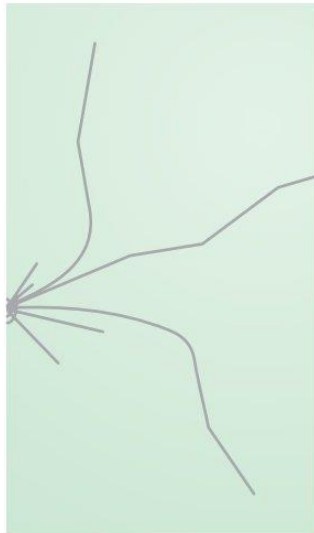
Beispiel:	<p>Kantenstoßbruch Mechanische Punktlast</p> <ul style="list-style-type: none"> ☒ kurzzeitig ☒ schwache bis starke Intensität <p>tritt auf bei Floatglas, Verbund-Sicherheitsglas, Verbundglas, Gießharzscheiben und Ornamentglas</p>	<p>Scheibenansicht</p>

Ursache:	<p>Abstellen auf Stein oder Metallstück; Kantenschlag durch Metallteil; falsches Handling der Spannleisten von Transportgestellen</p>	
Charakteristik:	<p>Einlaufwinkel alle Richtungen, nicht rechtwinklig; Durchlaufwinkel nicht rechtwinklig; Kantenausmuschelungen am Einlauf vorhanden in unterschiedlicher Größe je nach Stärke der Krafteinwirkung; deutliches Zentrum an der Kante sichtbar</p>

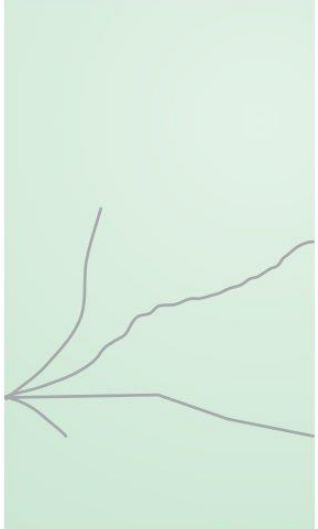
Art des Glasbruches		Darstellung
Beispiel:	Kantendruckbruch Mechanische Punktlast ■ Kurzzeitig oder lang angreifend ■ Schwache bis mittlere Intensität tritt auf bei Floatglas, Verbund-Sicherheitsglas, Verbundglas, Gießharzscheiben und Ornament- glas	<div style="text-align: left; margin-bottom: 10px;">Scheibenansicht</div>

Ursache:	unterdimensionierte Klötze bei hohem Glasgewicht; zu hoher Anpressdruck durch Verschraubung; zu hoher Anpressdruck durch Vernagelung bei Holzleiste ohne Vorlegeband	
Charakteristik:	Einlaufwinkel alle Richtungen, nicht rechtwinklig; Durchlaufwinkel nicht rechtwinklig; Kantenausmuschelungen nicht oder selten sehr gering vorhanden; Ausgangspunkt an der Kante sichtbar.
