# Abgespachtelte Glasstufen

## Silikonauftrag auf Glasstufen

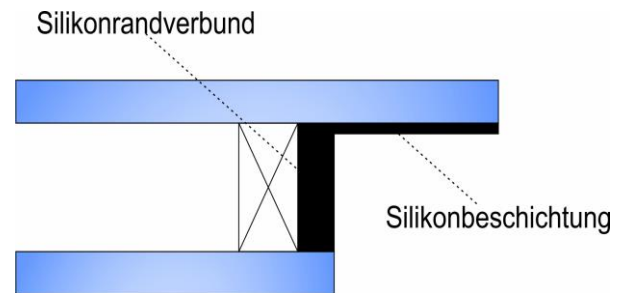
## Stufenisolierglas

Die Maßtoleranzen des Stufenüberstandes bei Isolierverglasungen betragen:

$\pm 3$  mm bei einem Stufenüberstand bis 100 mm und  
 $\pm 4$  mm bei einem Stufenüberstand von 100 mm bis 250 mm.
